# **Bouwkundig rapport**

**appartement**  
**Voorbeeldstraat 47-I**  
**1017 RK Amsterdam**

**\* INFORMAL TRANSLATION \* Various details of the survey:**

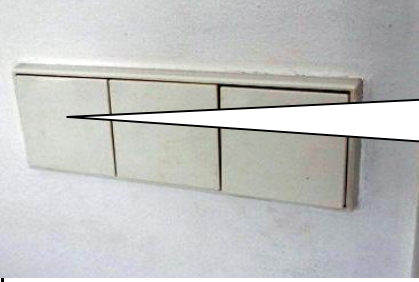
<p>livingroom; electric switch doesn't work</p>
electric installation	pieces $\pm$ 5 with earth leakage circuit breaker
<p>bathroom; grounding wire fixed with a clamp</p>

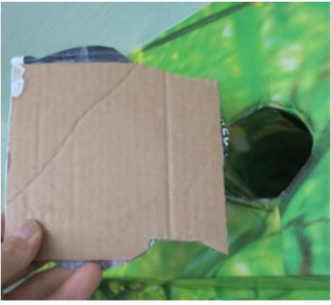
<p>* fan going too fast, not switchable * switch (electric)</p> <p>a possible solution against the noise is to cover the hole with a piece of cardboard (it will stay in position because of the suction) and remove the cardboard during cooking (see picture).</p>

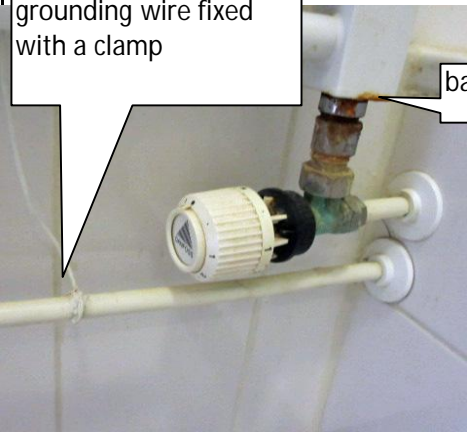
a little rusty radiator, painting a radiator button does not work (bedroom)

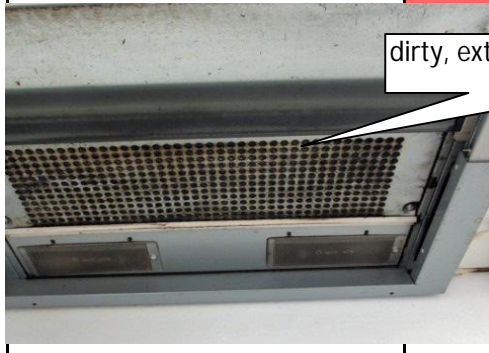
dirty, extraction not adjustable

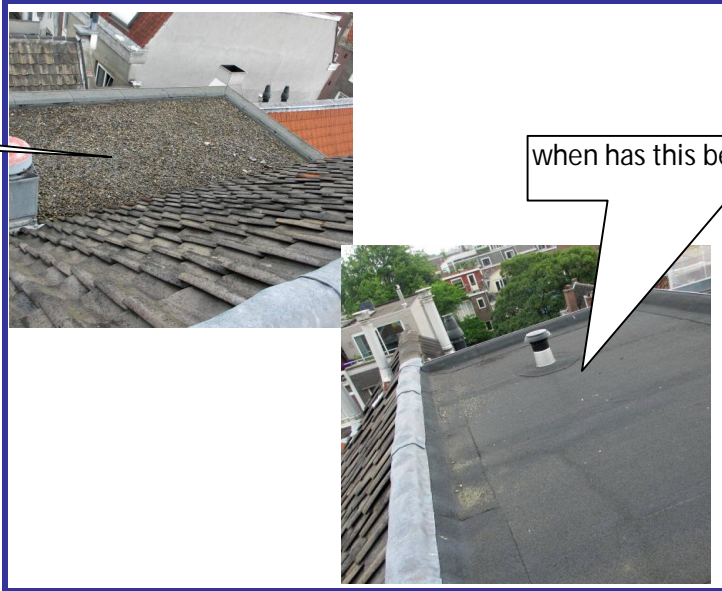
foto 1

old

when has this been renovated?

mastic/roof covering

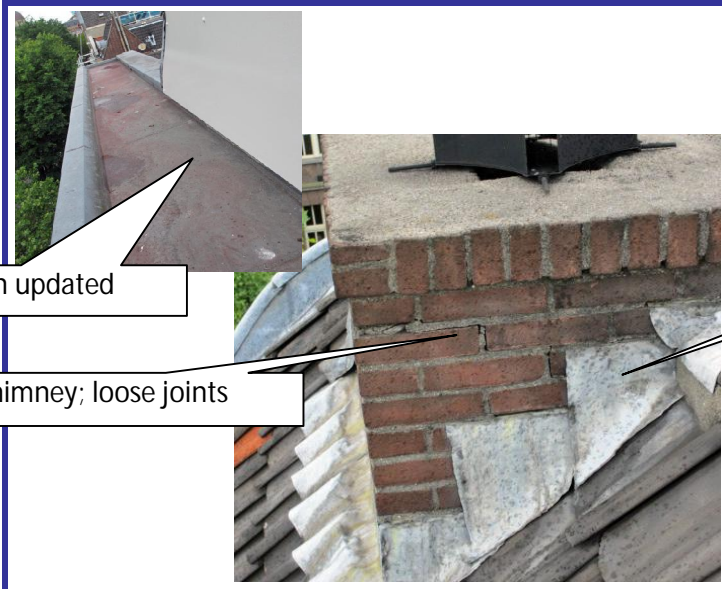
foto 2

gutters have been updated

chimney; loose joints

old

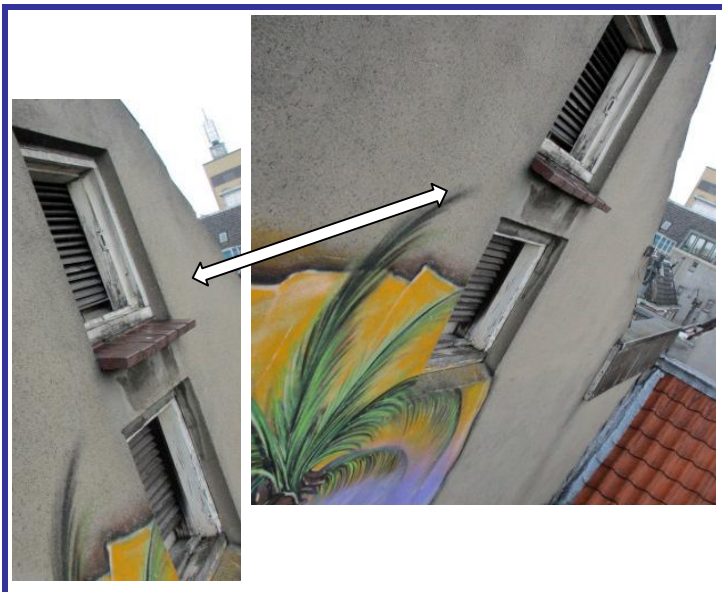
foto 3

paintwork bad

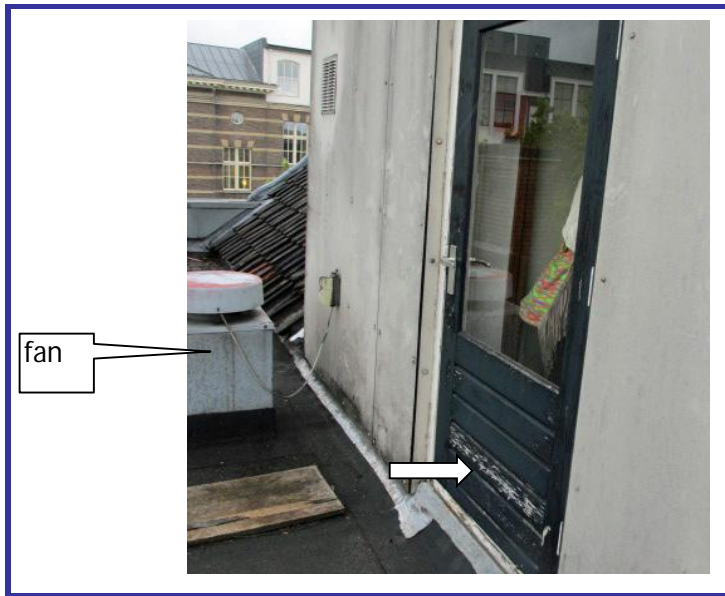
foto 4

paintwork bad
