# Bouwkundig rapport

**OPDRACHTNUMMER**  
1589

**GEKEURD OBJECT**  
bovenwoning  
Bakkerstraat 155  
1055 KN Amsterdam

**DATUM**  
27-2-2024

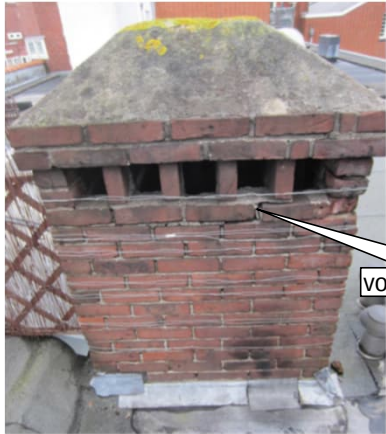
| Onderdeel | conditie | Actiepunten/gebreken/opmerking | Buiten: dak/gevels/enz. | | | Kosten | | Op termijn |
|---|---|---|---|---|---|---|---|---|
| schoorsteen / -pijpen | S | voegen eruit | e | e | 35% | € 115 | € 450 | |

| CODE | EISEN / AANBEVELINGEN | BOUWBESLUIT |
|---|---|---|
| A.3.2 | <b>SCHOORSTENEN EN VENTILATIEKANALEN BUITENDAKS</b><br>Gebreken aan het metsel-, voeg-, en stucwerk herstellen.<br>Gebreken aan schoorsteenkoppen herstellen of geheel vervangen inclusief de potten.<br>De afwaterende afwerklaag herstellen en impregneren of geheel vervangen en impregneren.<br>Gebreken aan het loodwerk herstellen of het loodwerk geheel vervangen. | § 3.5.2<br>§ 3.6.2<br>§ 3.7.2 |

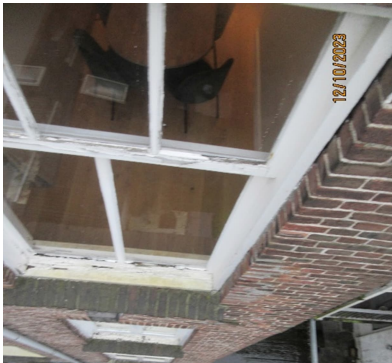
| buitenschilderwerk van kozijnen/ | S | hier en daar slechte plekken | e | e | 65% | € | 2.100 | € 1.500 |

| <b>CODE</b> | <b>EISEN / AANBEVELINGEN</b> | <b>BOUWBESLUIT</b> |
|---|---|---|
| B.2.2 | <b>SCHILDERWERK BUITEN</b><br>Bij bestaand houtwerk loszittende of ondeugdelijke verflagen verwijderen. Houtwerk schuren, stoppen, tweemaal gronden en aflakken.<br>Bij bestaand staal het staal na ontroesting en reiniging tweemaal gronden -eenmaal met corrosiewerende verf- en aflakken.<br>Bij nieuw houtwerk alle in het zicht blijvende houtvlakken driemaal behandelen met een dekkende beits of overeenkomstig de bestaande situatie.<br>Van onverzinkt staal walshuid/roesthuid verwijderen en conserverend behandelen. Bij verzinkt staal eventuele beschadigingen bijwerken met zinkcompound.<br>Van een te schilderen element moet ook het binnenschilderwerk in goede staat verkeren (anders voor het element ook binnenschilderwerk opnemen)<br>Kapot glas vervangen. | § 3.5.2 |

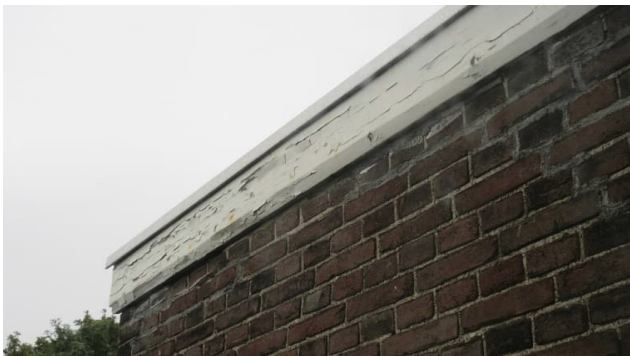
| overige buitenschilderwerk | S | dakrand met slechte plekken, voorgevel | e | g | 100% | | | |

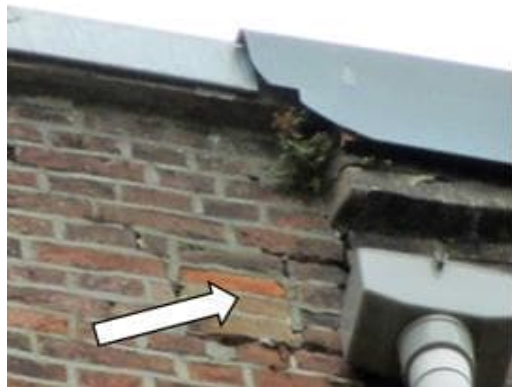
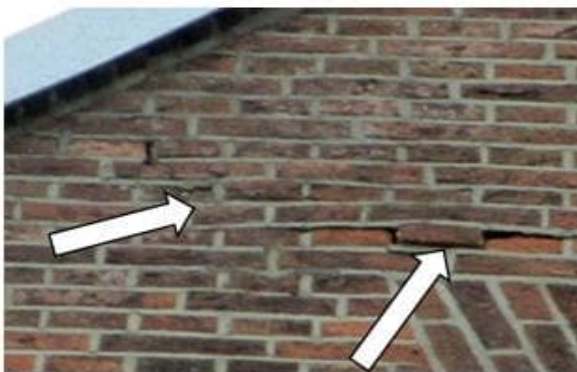
| metselwerk | R | enkele trapscheuren aanwezig (zetting) | g | g | 100% | | | |

| voegwerk | M | e | e | 25% | € | 360 |

| <b>CODE</b> | <b>EISEN / AANBEVELINGEN</b> | <b>BOUWBESLUIT</b> |
|---|---|---|
| B.1.2<br>B.1.2.1<br>B.1.2.2 | <b>METSELWERK/GEVELS</b><br>Optrekkend vocht bestrijden. Gevolgschade herstellen.<br>Scheuren in metsel- en pleisterwerk, alsmede loszittend pleisterwerk, uithakken en herstellen overeenkomstig bestaand werk. Beschadigde en gescheurde stenen vervangen. | § 3.5.2 |

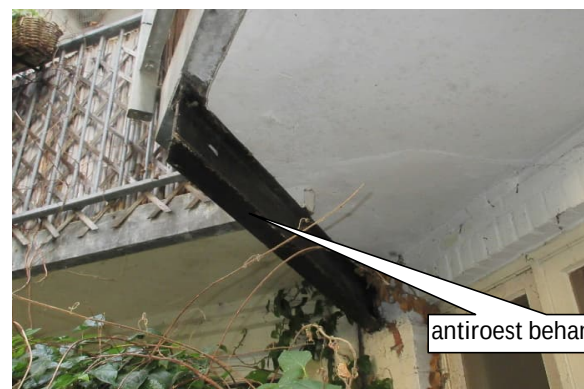
| balkon(s)/terras(sen) | R | g | g | 100% | € | 375 |

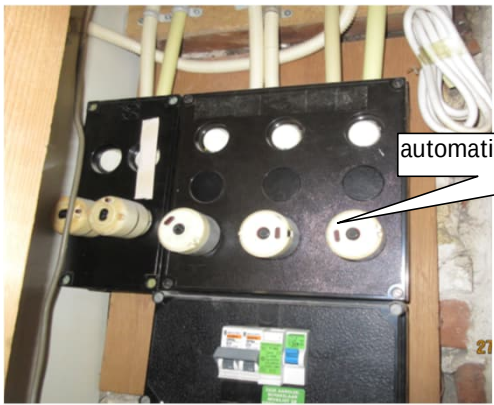
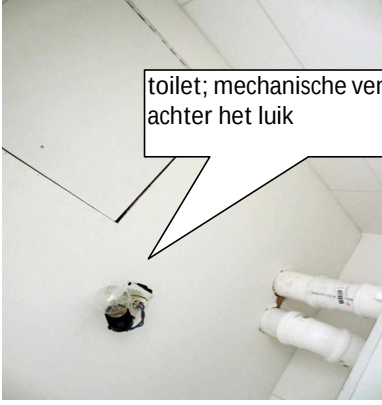
| Onderdeel | conditie | Actiepunten/gebreken/opmerking | | | | Kosten | | Op termijn |
|---|---|---|---|---|---|---|--|---|
| groepenkast, aardlekschakelaar | | met aardlekschakelaar | | | aantal ± 5 | € 175 | | |
| aarding | | geen draad gezien | | | | | | |
| keuring/doorverwijzing<br>nutsbedrijf geadviseerd | ja | ivm met aarding (aardelektrode, aardpen in de grond)<br>schakelaar mechanische ventilatie ontbreekt; oude stoppenkast met automatische stoppen;<br>diverse spotjes werken niet | | | | | | |

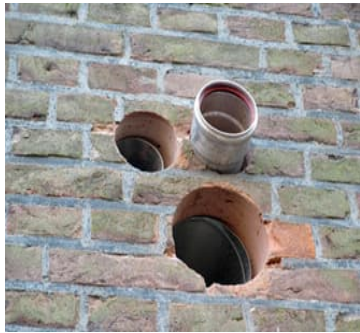
| Onderdeel | conditie | aard van het gebrek:<br>g = gering<br>s = serieus<br>e = ernstig | stadium:<br>b = begin<br>g = gevorderd<br>e = eind | omvang:<br>incidenteel < 2%<br>plaatselijk 2-10%<br>aanzienlijk 30-70%<br>algemeen >70% | Kosten | | Op termijn |
|---|---|---|---|---|---|--|---|
| rookgasafvoer (ketel, geiser, enz.)<br>schoorsteen | | aanwezig<br>afvoeren niet afgewerkt; p.m. | | | € 1.000 | | |

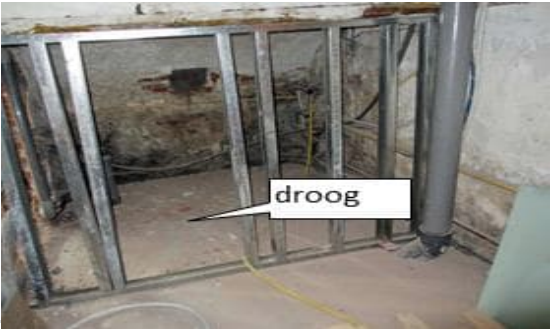
| Onderdeel | aanwezig | Actiepunten/gebreken/opmerking | Kosten | |
|---|---|---|---|---|
| | | geen vocht waargenomen, behoudens een natte plek bij het raam, doordat deze open heeft gestaan | | |

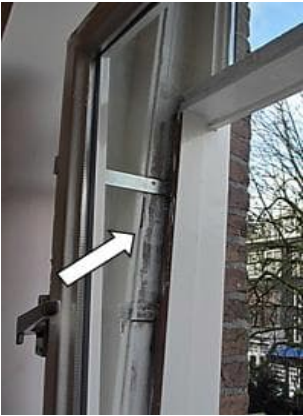
| <u>Conditiemeting</u> | | <u>3e verdieping</u> | | | | | |
|---|---|---|---|---|---|---|---|
| binnenschilderwerk | G | enkele ramen niet goed geschilderd (slaapkamer) | g | b | 100% | | |

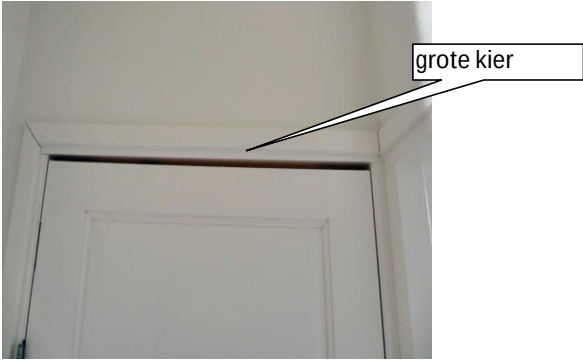
| Onderdeel | conditie | Actiepunten/gebreken/opmerking | | | | Kosten | | Op termijn |
|---|---|---|---|---|---|---|--|---|
| binnenkozijnen/-draai-ramen/-deuren | G | houten kozijnen met stompe deuren<br>niet fraai afgehangen (zeer ruime kier) | g | b | 100% | | | |

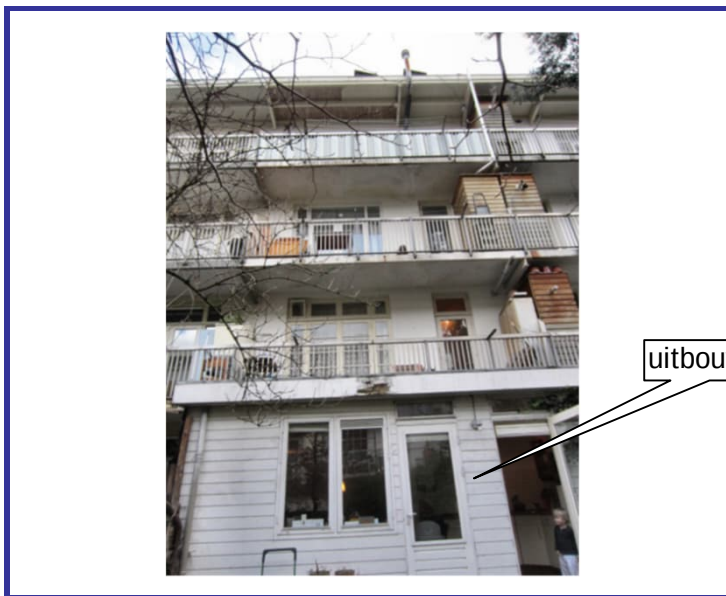
foto 4

achtergevel

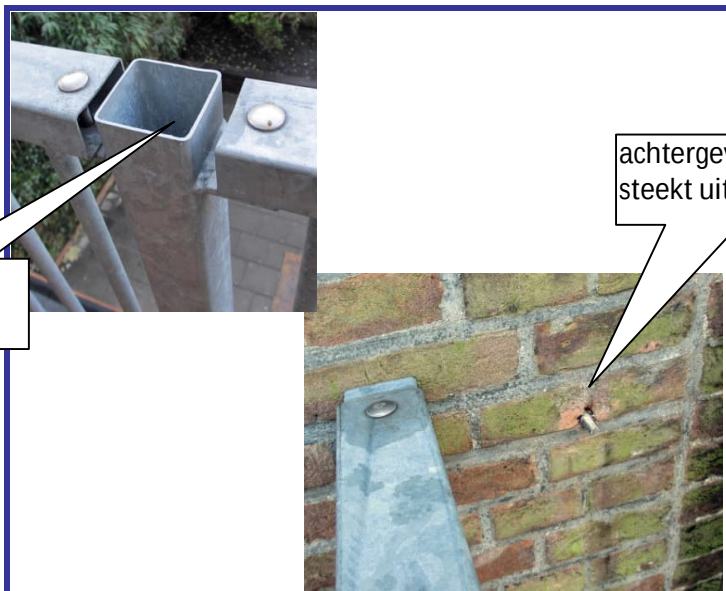
foto 5

balkon

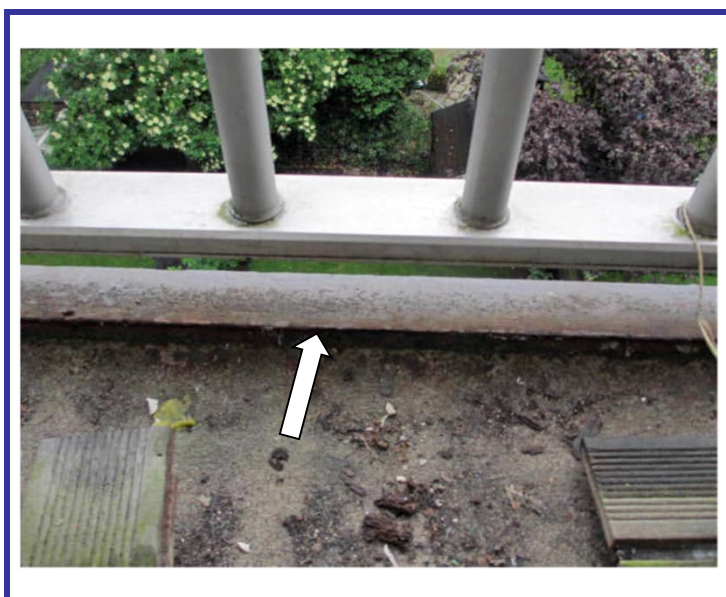
foto 6

balkon; randbalk roestig

| <b>CODE</b> | <b>EISEN / AANBEVELINGEN</b> | <b>BOUWBESLUIT</b> |
|---|---|---|
| B.1.3 | <b>METALEN CONSTRUCTIEDELEN</b><br>In het metselwerk (of beton) opgenomen stalen constructiedelen inspecteren op roest (indicator is scheurvorming en/of het uitduwen van stenen). Zonodig behandelen of vervangen.<br>Ernstig aangetaste consoles, balken, kolommen en hekwerken herstellen of vervangen. | § 2.1.2 + § 2.2.2 |

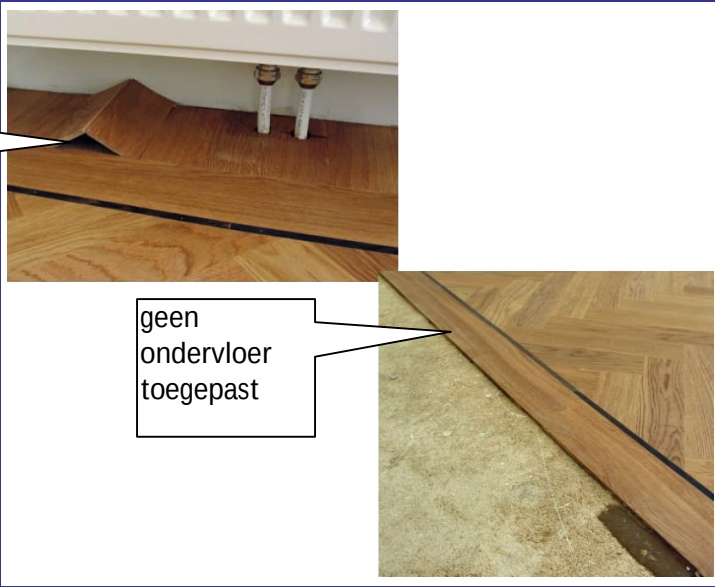
foto 7

| vloerafwerking | G | laminaat<br>bolt in de slaapkamers; geen folie aangebracht, zie foto | g | b | 100% | € | 825 | |

laminaat komt omhoog

geen ondervloer toegepast

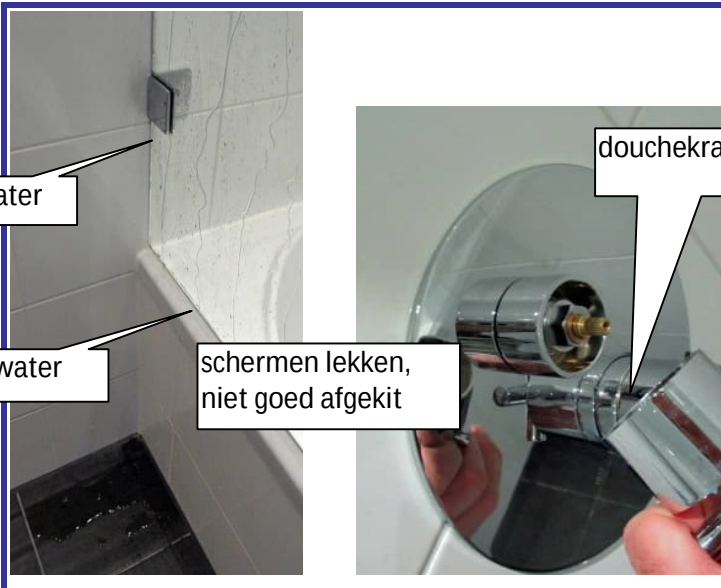
foto 8

| <u>Conditiemeting</u> | | <u>3e verdieping</u> | | | | | |
|---|---|---|---|---|---|---|---|
| bad-/doucheruimte (incl. tegelwerk + sanitair) | M | geen kier onder de deur (zie opm.)<br>afvoer wasmachine niet afgekit; afvoer van het bad borrelt; dochescherm lekt; douchekraan is los | s | e | 50% | € 400 | |

schermen lekken, niet goed afgekit

douчекraan los

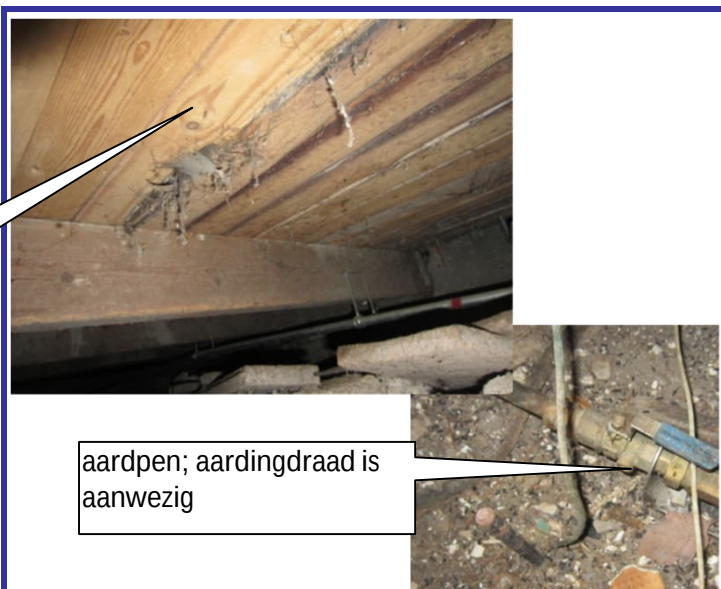
foto 9

vloer is hier en daar vervangen

aardpen; aardingdraad is aanwezig

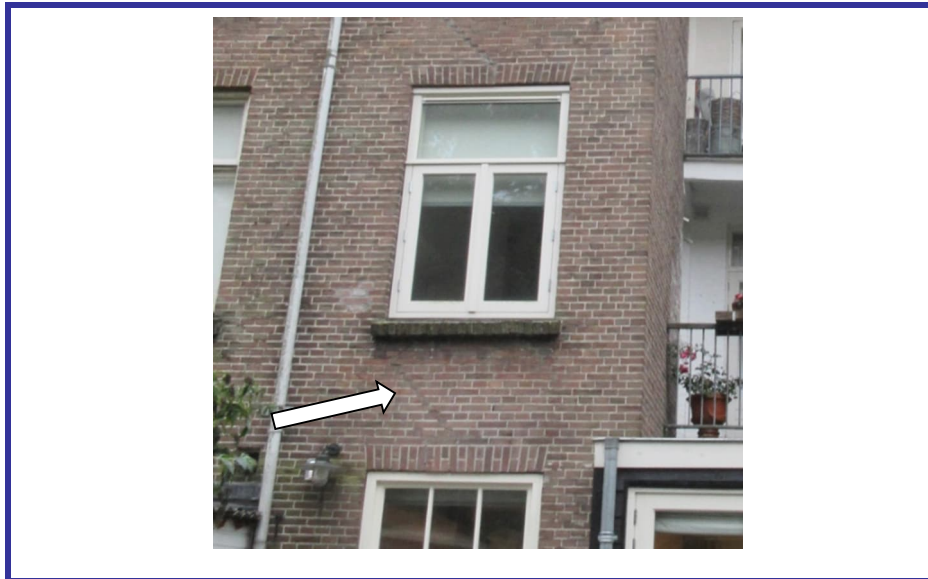
foto 9

achtergevel; lichte zettingscheur

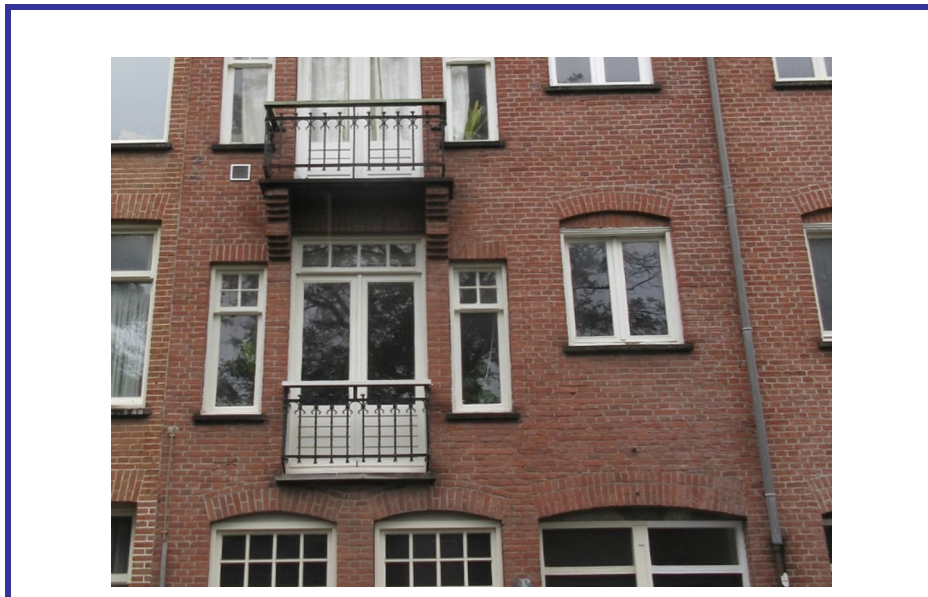
foto 10

voorgevel; staat er strak bij

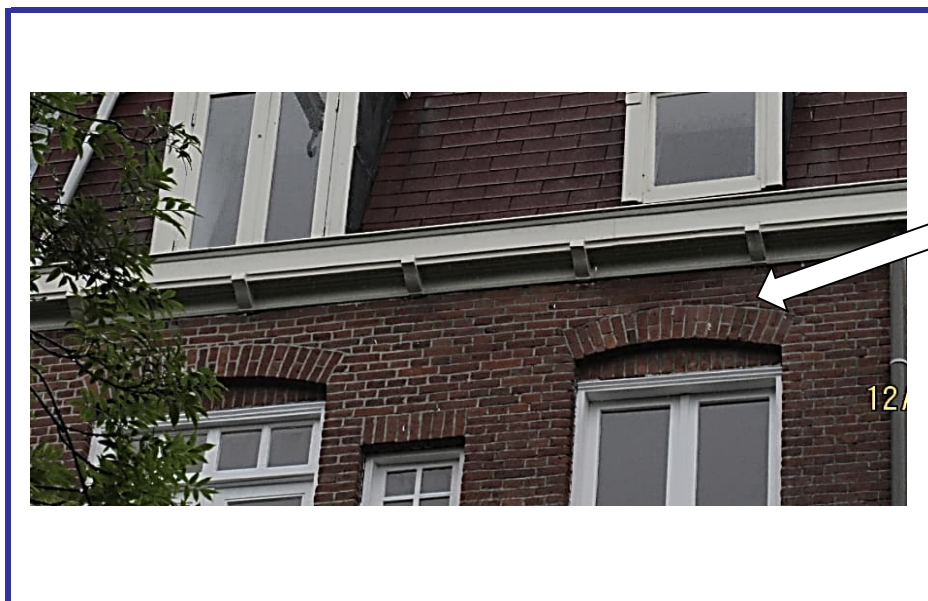
foto 11

voorgevel; boogconstructie iets gezet
