AadHof

bouwtechno / taxatie

INLEIDING

Administratieve gegevens:		nr. ak816	
AANVRAGER		KEURINGSINSTANTIE	
naam:	K. bakker	bedrijf:	AadHof
adres:	Boomstrastraat 111	adres:	Burg. Hogguerstraat 767
postcode / plaats:	3607 EH Diemen	postcode / plaats:	1064 EB Amsterdam
telefoonnummer:	(privé)	telefoonnummer:	020 - 6145340
	(werk)	inspecteur:	A.J. Hof
e-mail:		inschr.nr. Kamer van Koophandel:	332049
		ingeschreven als:	bouwkundig adviesbureau
WONING		VERANTWOORDING	
adres:	Voorbeeldstraat 17-III	datum inspectie	xx
postcode / plaats:	1018 HX Amsterdam	aldus naar waarheid ingevuld en ondertekend:	
type:	appartement

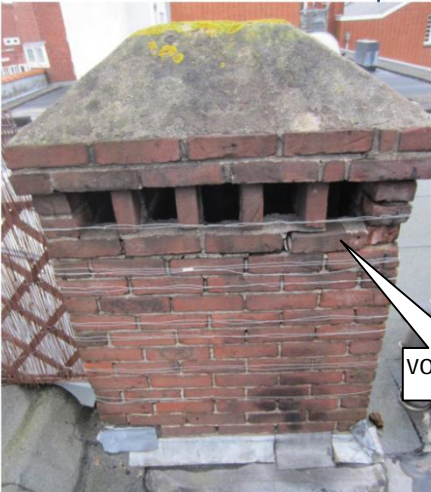
Onderdeel	Conditie	Actiepunten/gebreken/opmerking	aard v.h. gebrek: gering=g serieus =s ernstig=e	stadium: begin=b gevoerd=gd eind=e	omvang: %	Kosten Direct	Op termijn
schoorsteen / -pijpen	S	voegen eruit	e	e	35%	€ 504

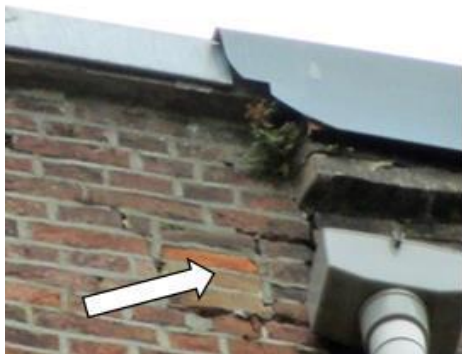
achtergevel

zink/lood dak	R		g	g	100%		
goten/regenpijpen	R		g	g	100%		
goot-/dakbetimmering	R		g	g	100%	€	113
buitenkozijnen/-draai-ramen/-deuren	R	dorpel los van entree deur	g	g	100%	€	19
hang- en sluitwerk	R	klemmen of gaan niet goed open of dicht woonkamer	g	g	100%	€	38
beglazing:	R	productiejaar 2013 (voorgevel) enkelglas (klein raampje slaapkamer)	g	g	100%		
buitenschilderwerk van kozijnen/ramen/deuren	S	hier en daar slechte plekken voorgevel	e	g	100%	€	1.800 € 1.800
overige buitenschilderwerk	S	dakrand met slechte plekken (voorgevel)	e	g	100%	€	80
geveltimmerwerk	R		g	g	100%		
metselwerk	R	enkele trapscheuren aanwezig (zetting)	g	g	100%		
voegwerk	M	enkele voegen slecht (opm.)	e	e	25%	€	413

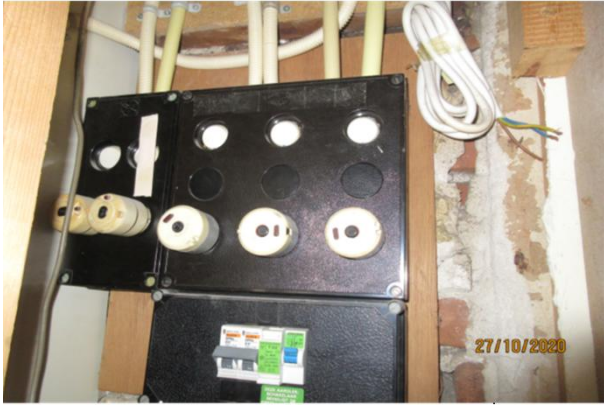
Onderdeel	Actiepunten/gebreken/opmerkingen	Kosten	
		Direct	Op termijn
bedrading/buizen/dozen (steekproef)	nieuwe kleuren	€ 1.200	
schakelmateriaal	standaard

groepenkast, aardlekschakelaar	aantal ± 4 met aardlekschakelaar	€ 600	
aarding	geen draad gezien	€ 150	
keuring/doorverwijzing nutsbedrijf geadviseerd	ja ivm met aarding (aardelektrode, aardpen in de grond) schakelaar mechanische ventilatie ontbreekt; oude stoppenkast met automatische stoppen; diverse spotjes werken niet

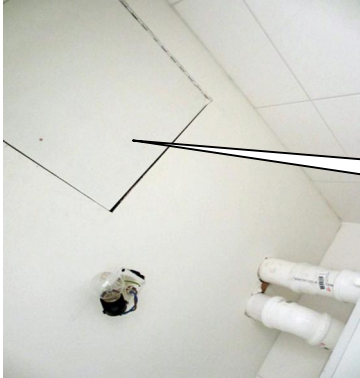
toilet; mechanische ventilatiebox achter het luik

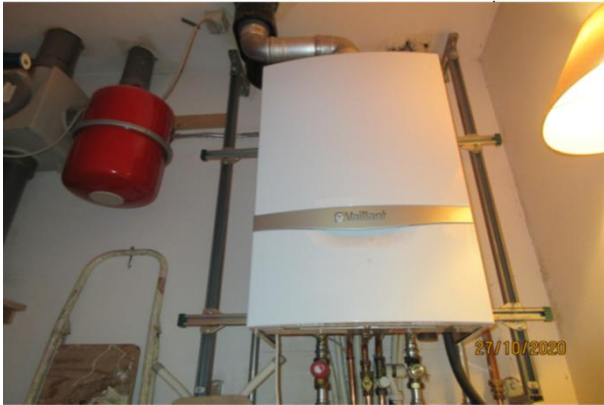
Onderdeel	Actiepunten/gebreken/opmerkingen	Kosten	
		Direct	Op termijn
cv-ketel en bouwjaar	merk; bouwjaar 2013 Intergas

cv-leidingen, radiatoren/convectoren	standaard		
be- en ontluftung cv-ruimte	gesloten systeem		
rookgasafvoer (ketel, geiser, enz.) schoorsteen	aanwezig aan- en afvoer niet naar het dak en niet afgewerkt	€ 700

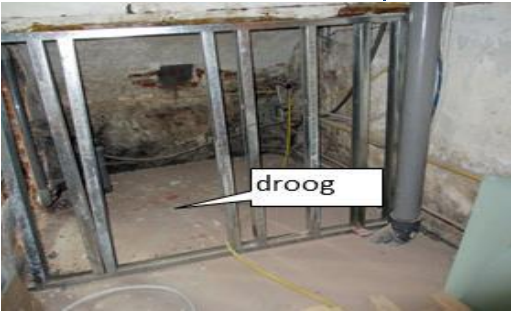
Onderdeel	Activiteiten/gebreken/opmerkingen	Kosten	
		Direct	Op termijn
bereikbaarheid kruipruimte:			
wel, via kruitluik	X		
niet bereikbaar			
visuele beoordeling kruipruimte:			
beperkt, vanuit de vloeropening	X in woning begane grondvloer een luik aanbrengen		
beperkt, door betreding t.p.v. het mangat			
niet mogelijk	X zeer beperkt		
bodem kruipruimte tijdens inspectie:			
droog	X		
vochtig			
zeer nat			
waterleidingen:			
koper	X		
lood (vervangen)			
anders			
riolering:			
gresbuizen			
gietijzer	X origineel; o.m.r.		
kunststof			
anders			
vloer (incl. constructie):			
hout	X		
beton			
anders			
isolatie	cv-leidingen niet geïsoleerd		
ventilatie	aanwezig		
souterrain	geen vocht waargenomen, behoudens een natte plek bij het raam doordat deze open heeft gestaan

houtrot/insecten	niet waargenomen

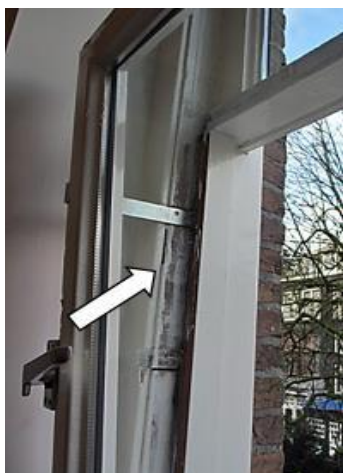
<u>Conditiemeting</u>		<u>Derde verdieping</u>			Kosten		
Onderdeel	conditie	Actiepunten/gebreken/opmerking	aard v.h. gebrek: g = gering s = serieus e = ernstig	stadium: b = begin g = gevorderd e = eind	omvang: < 2% 2-10% 30-70% >70%	Direct	Op termijn
plafond	M	stucwerk	e	g	50%	€ 2.975	
dragende wanden	G	zie bouwtekening	g	b	100%		
scheidingswanden	G	systeemwanden en originele	g	b	100%		
wandafwerking	G	voorzetwanden (buitengevel) beschadiging bij het raam (voorgevel)	g	b	100%	€ 85	
binnenkozijnen/-draai-ramen/-deuren	G		g	b	100%		
hang- en sluitwerk binnen	G		g	b	100%		
binnenschilderwerk	G	enkele ramen niet goed geschilderd (slaapkamer)	g	b	100%	€ 100

balkon/terras	G		g	b	100%		
bad-/doucheruimte (incl. tegelwerk + sanitair)	M	geen kier onder de deur (zie opm.); afvoer wasmach. niet afgekit badafvoer borrelt; douche scherm lekt; douche kraan is los	s	e	50%	€ 400	€ 8.000

schermen lekken, niet goed afgekit

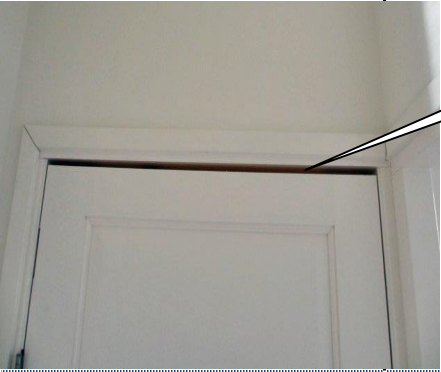
<u>Conditie</u> Onderdeel	conditie	Tweede verdieping Actiepunten/gebreken/opmerking	aard v.h. gebrek: g = gering s = serieus e = ernstig	stadium: b = begin g = gevorderd e = eind	omvang: < 2% 2-10% 30-70% >70%	Kosten Direct	Op termijn
plafond	G	stucwerk	g	b	100%		
dragende wanden	G	zie bouwtekening enkele lichte scheurtjes in de bouwmuur; zetting (geen probleem komt vaker voor)	g	b	100%		
scheidingswanden	G	systeemwanden en origineel	g	b	100%		
wandafwerking	G		g	b	100%		
binnenkozijnen/-draai-ramen/-deuren	G	houten kozijnen met stompe deuren niet fraai afgehangen (zeer ruime kier, zie foto)	g	b	100%	€ 500

hang- en sluitwerk binnen	G	origineel	g	b	100%		
binnenschilderwerk	R		g	g	100%		
balkon/terras	G	doppen op de stijlen ontbreken en stekeinden steken uit in de muur, zie foto	g	b	100%	€ 31

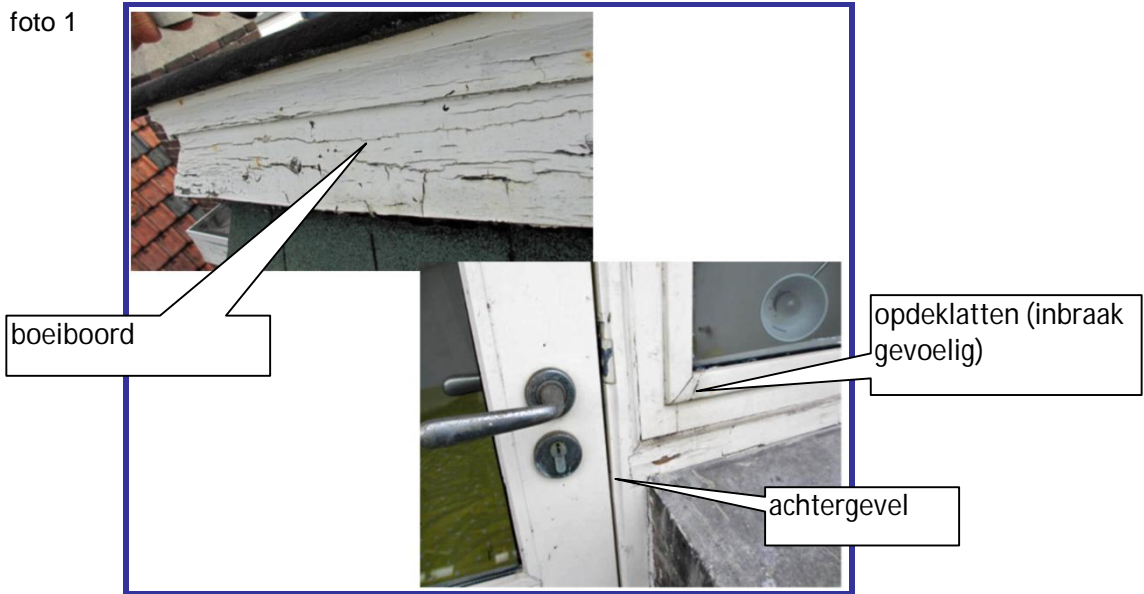
foto 1

schilderwerk; hier en daar slechte plekken

- algemeen kan gesteld worden dat er veel achterstallig onderhoud aan het gehele pand aanwezig is
- eventuele rotte delen van het hout tijdens schilderwerk vervangen en repareren

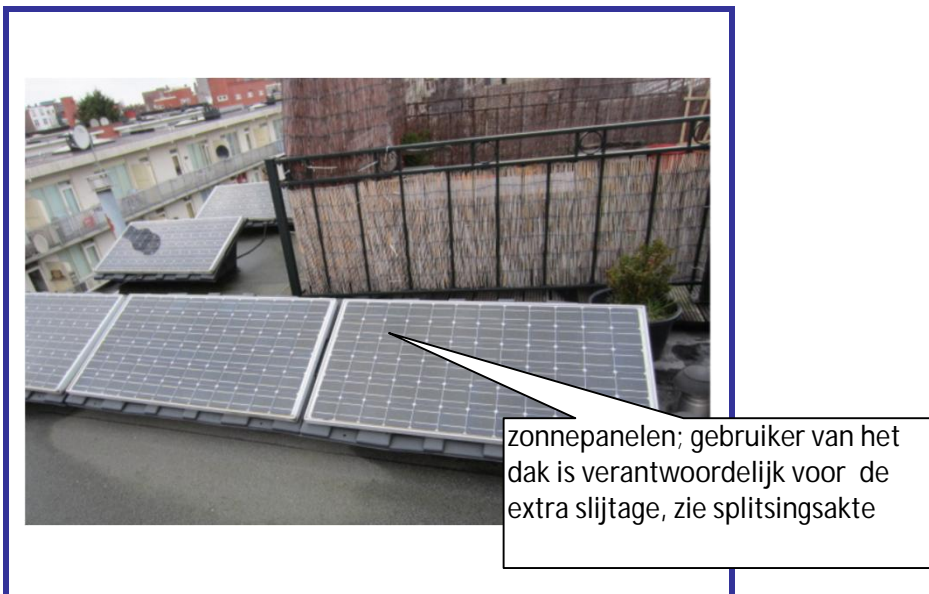
foto 3

dak

- platdak; dakbedekking gaat \pm 15 jaar mee; vervangen kost \pm € 85,= per m²
- water op het dak geeft problemen omdat
 - er slik achterblijft en hierop ontstaan algen en begroeiing
 - op de randen van de plas is er inbranding door het zonlicht
 - dood water stinkt en trekt insecten aan
 - meer kans op lekkage
 - bij te veel kan de constructie het niet meer dragen (doorzakken)

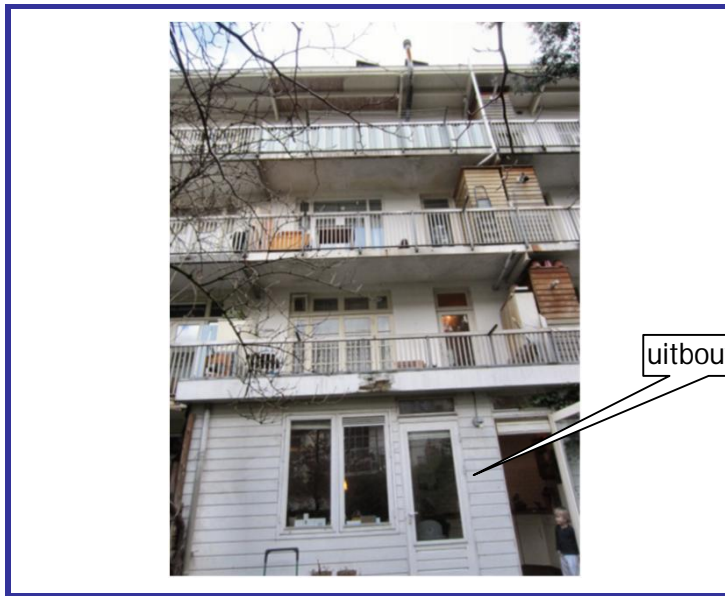
foto 4

achtergevel

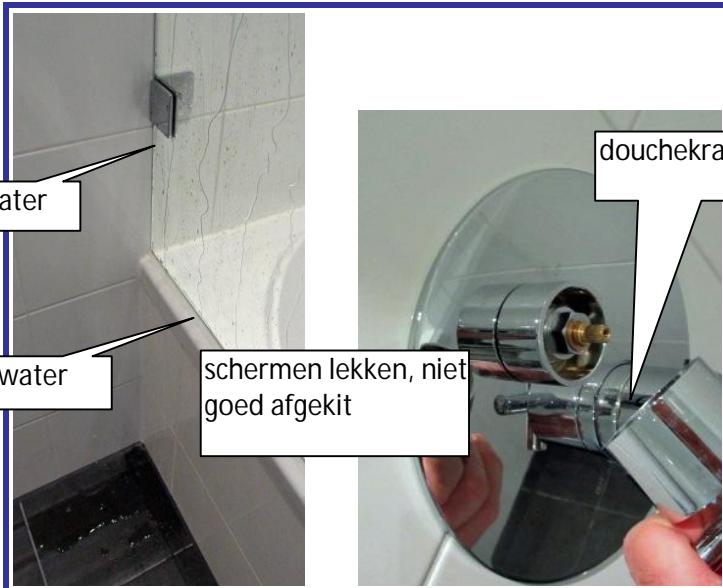
foto 8

water

douchekraan los

badkamer
